# Gemeinsame Stellungnahme

## Stellungnahme des BUND Aachen, der LNU und des NABU Aachen zum Spannungsfeld Naturschutz und Hochwasserschutz in Aachen

Aachen, 07. September 2022

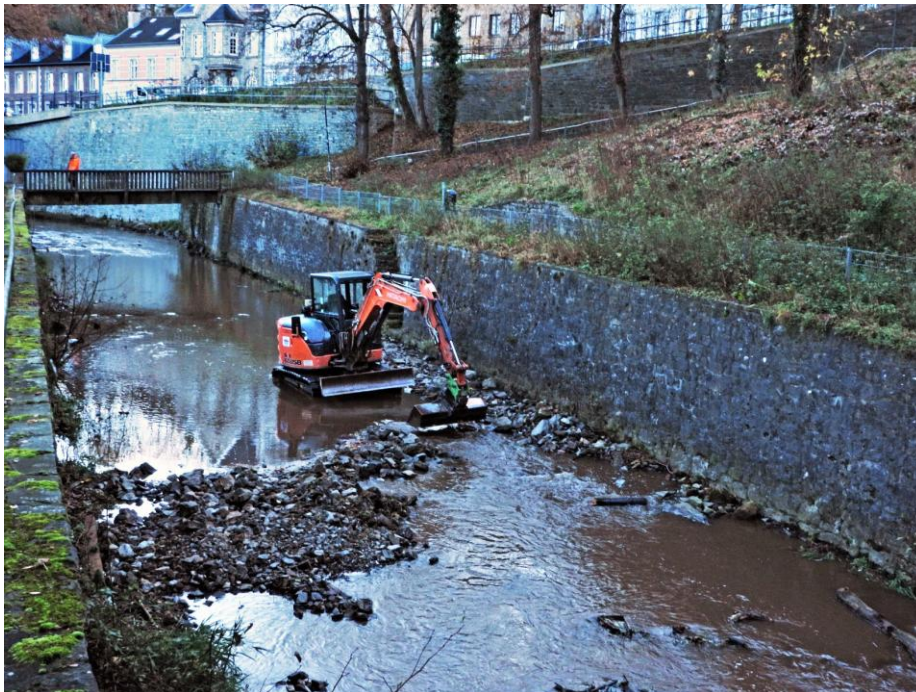
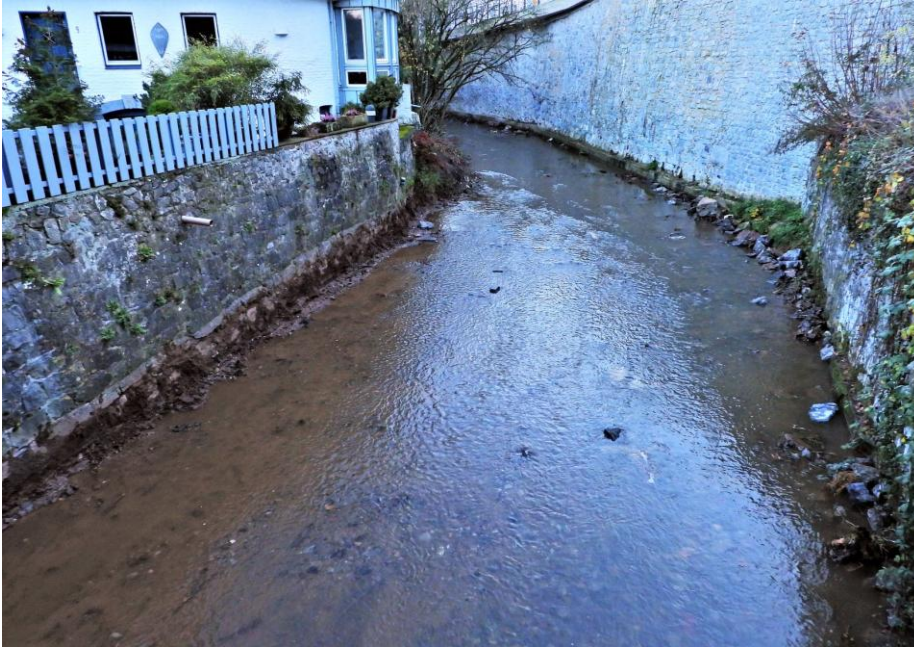
**Einebnung der Bachsohle in den Ortschaften**, hier Inde/Ortslage Kornelimünster.  
Negativer Effekt: Zerstörung Bachhabitate, Gefährdung Fischfauna, Erhöhung Strömungsgeschwindigkeit, Erhöhung Schadensrisiko durch Hochwasser.  
Verursacher: Wasserverband Eifel Rur

- Einebnung der Bachsohle in den Ortschaften, wie in Kornelimünster und Hahn geschehen.

Ebenso negativ ist die Nivellierung der Flussbette der Inde in Hahn und Friesenrath zu bewerten. Sie führen zu einer Erhöhung der Fließgeschwindigkeit, Erosion des Bachbettes, Zerstörung von Mikrohabitaten und bei Trockenereignissen wie in den Sommern 2019, 2020 und 2022 zur massiven Gefährdung der Bachzönose insbesondere auch geschützter Arten wie Mühlkoppe, Bachforelle und Edelkrebs. Die Bachnivellierung leistet dagegen keinen Beitrag zum Hochwasserschutz.

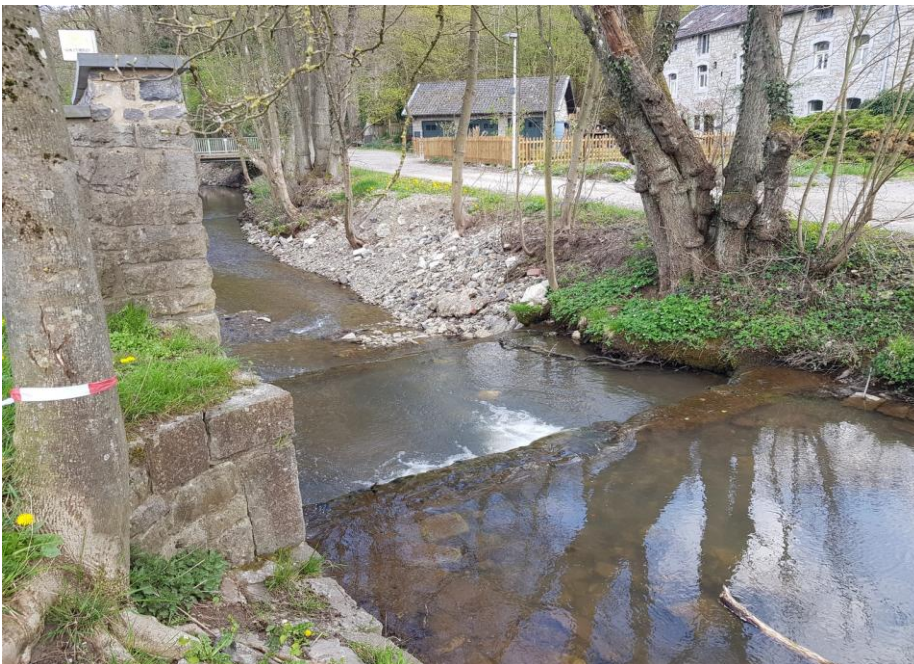
**Räumung der Bachsohlen von Großschotter** hier Inde/Ortslage AC-Hahn.  
Negativer Effekt: Zerstörung Bachhabitate, Gefährdung Fischfauna, Erhöhung Strömungsgeschwindigkeit, Zerstörung Ufervegetation, Gefährdung des Baumbestandes am Ufer, Destabilisierung der Ufer, Erhöhung Schadensrisiko durch Hochwasser.  
Verursacher: Wasserverband Eifel Rur

- Räumung der Bachsohlen von Großschotter.
- Räumung von Schwemmgut, Holz und Geäst im Bereich von Landschaftsschutzgebieten und Naturschutzgebieten (entlang der Iter wurde dies durchgeführt).
- Vertiefung von Straßenrandgräben.

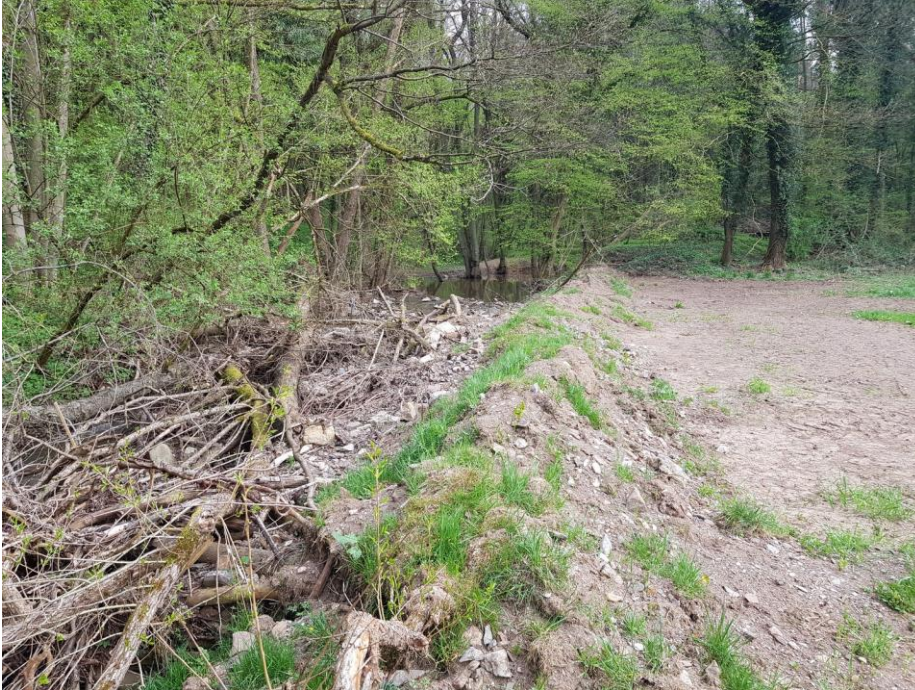
**Eindämmung Bachbett**, hier Inde/NSG Walheim. Negativer Effekt: Zerstörung Bachhabitate, Zerstörung Ufervegetation, Destabilisierung der Ufer, Absperrung Retentionsfläche, Erhöhung Schadensrisiko durch Hochwasser.

Verursacher: Landwirt

Negativ zu bewerten sind auch Böschungsverbauungen im Bereich der Ufer (beispielsweise im Bereich der Inde in Hahn und im NSG Walheim nach dem Hochwasser 2021). Gerade hier sollte dem Fluss der Raum eingeräumt werden, den der Fluss über Jahrhunderte beansprucht hat. Hier handelt es sich zudem um naturschutzfachlich wertvolle und rechtlich geschützte Biotope (§ 62 LNSchG).

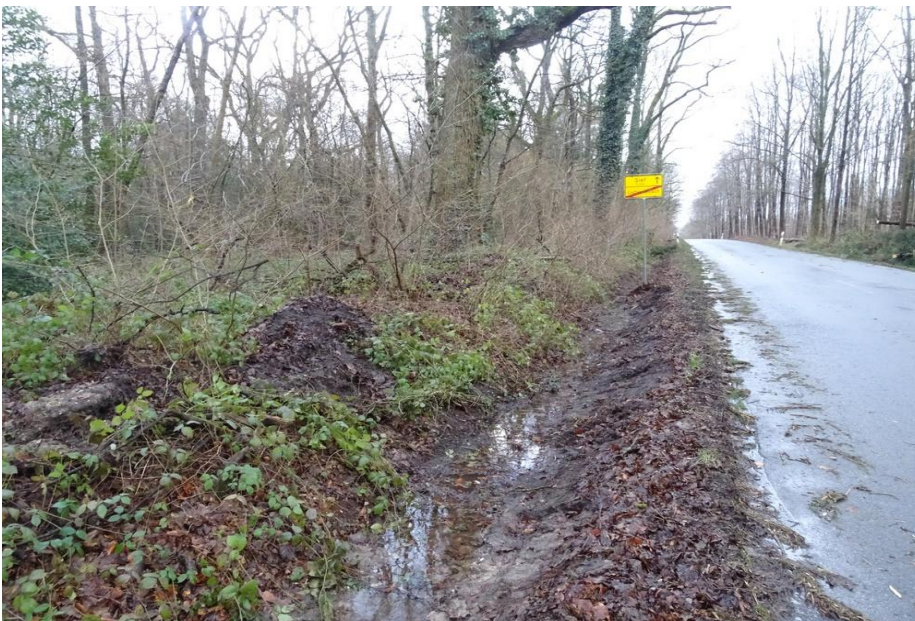
**Räumung und Vertiefung Straßenrandgräben**, hier Raerener Straße zw. Lichtenbusch und Sief, teilweise Einzugsgebiet Iter. Negativer Effekt: Erhöhung Abflussmenge und Fließgeschwindigkeit, Erhöhung Schadensrisiko durch Hochwasser. Verursacher: Stadtbetrieb Aachen

Im Bereich des Straßen- und Wegebaus sind ebenfalls wesentliche Verbesserungen vorzunehmen. Erstaunlicherweise wurden nach dem Hochwasserereignis viele Straßenrandgräben ausgebaggert, oftmals tiefer als zuvor (Beispiel Raerener Straße, Aachener Straße), anstatt die Gräben abzuflachen, damit Wasser bei Hochwasserereignissen auf der Fläche bleibt, letztendlich auch mit dem Risiko der Straßensperrung bei entsprechenden Ereignissen. Insbesondere an land- und forstwirtschaftlichen Wegen ist ein massiver Rückbau von Wegerandgräben zu fordern und umzusetzen.

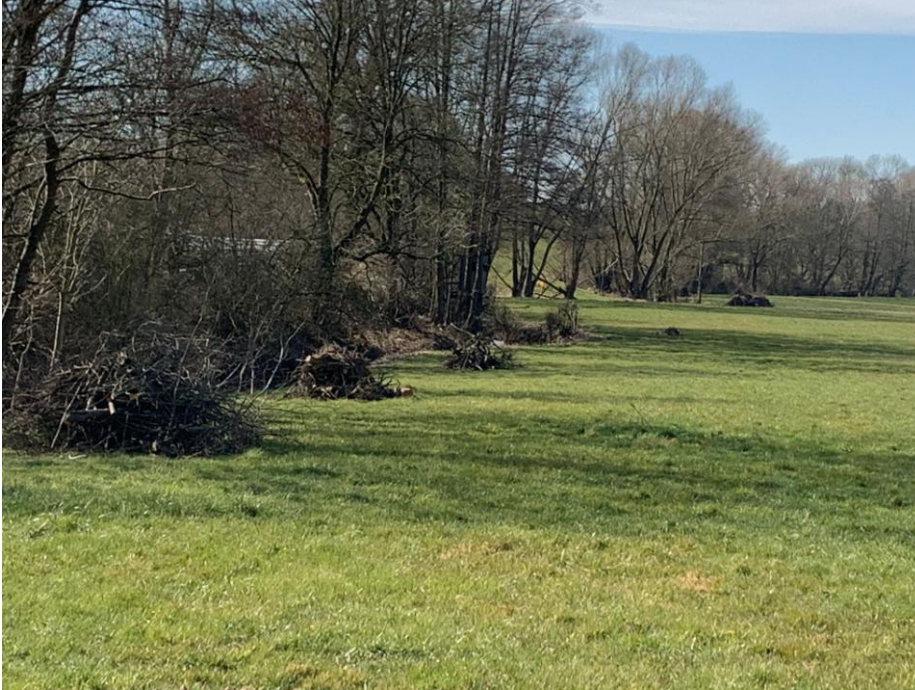
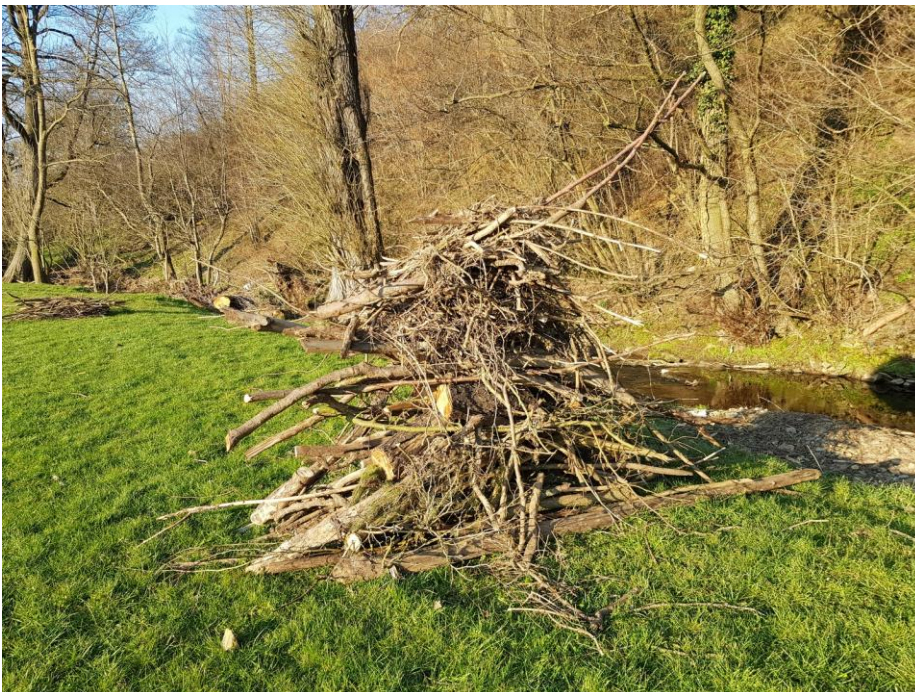
**Räumung von Schwemmgut, Holz und Geäst sowie Rückschnitt von Gehölz** im Bereich von Landschaftsschutzgebieten und Naturschutzgebieten, hier Iter gesamter Bachverlauf von AC-Sief bis AC-Kornelimünster, zukünftiges NSG Iterbachtal. Negativer Effekt: Zerstörung Bach- und Bruthabitate, Zerstörung Ufervegetation, Destabilisierung der Ufer, Erhöhung Fließgeschwindigkeit, Erhöhung Schadensrisiko durch Hochwasser.  
Verursacher: Wasserverband Eifel Rur

Die Räumung des Geästes und die partielle Beschneidung von Gehölzen entlang der Bäche können nicht Teil eines Hochwasserschutzes sein und wirken kontraproduktiv, da diese Maßnahmen die Fließgeschwindigkeit erhöhen und den natürlichen Retentionsraum verkleinern. Totholz und sogenannte Geniste sind ebenso wie neu entstandene Kiesbänke und Uferabbrüche zudem wichtige Refugien für Bachorganismen, Brutraum von geschützten Arten, wie Gebirgsstelze und Wasseramsel, sowie Laichgebiete von FFH-Arten, z.B. der Groppe. Sie sind nicht Ursache sondern Folge eines Hochwassers.

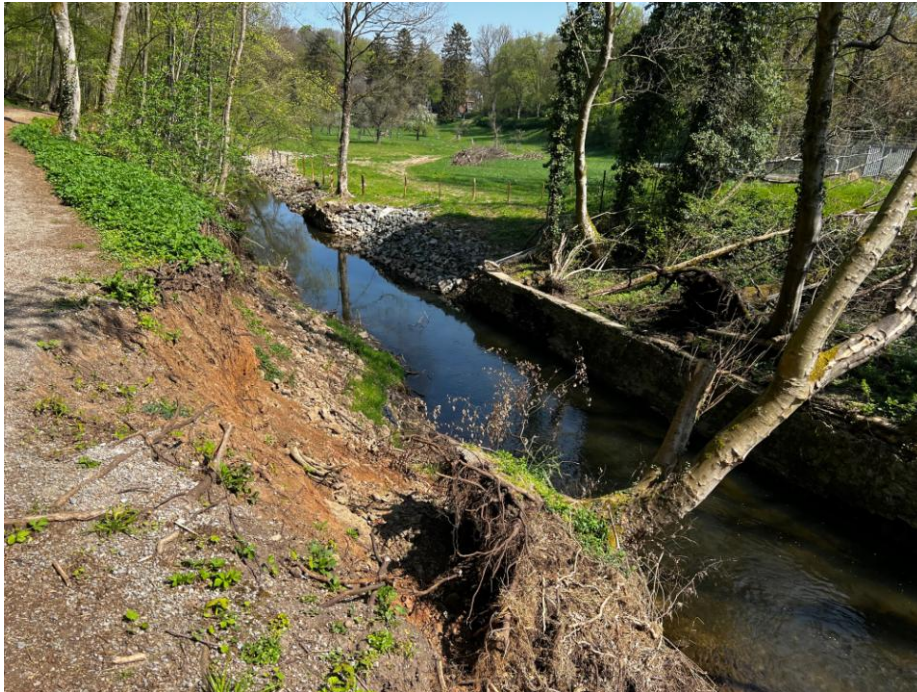
**Fällung der Uferbäume und Eindeichen mit Schottermaterial** (Fotohintergrund), hier Inde im NSG Frankenwäldchen/Klauser Wald am Ortausgang von Kornelimünster. Negativer Effekt: Einengung Flussbett, Erhöhung Fließgeschwindigkeit, Tiefenerosion, Verarmung Bachhabitate.

Verursacher: Wasserverband Eifel Rur

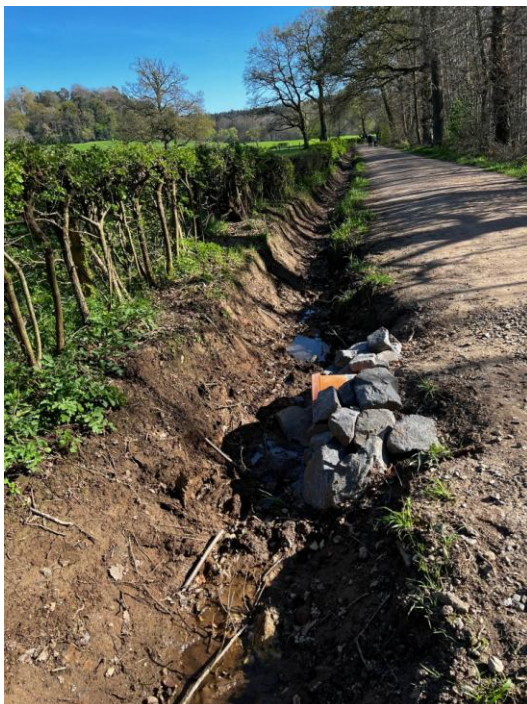
**Räumung und Vertiefung Randgräben und Einbau von Abflussleitungen**, hier Aachener Wald Einzugsbereich Beverbach: Negativer Effekt: Erhöhung Abflussmenge und Fließgeschwindigkeit, Erhöhung Schadensrisiko durch Hochwasser. Verursacher: unbekannt

Einen wesentlichen Beitrag zum Hochwasserschutz haben die Aachener Waldflächen zu tragen. Insbesondere müssten sämtliche forstlichen Entwässerungsgräben fachgerecht, d.h. auch naturschutzgerecht verbaut werden, um Hochwasserspitzen zu minimieren. Aber auch die Rücknahme von Nadelholzkulturen und eine Zunahme von Laubholzflächen sind wesentliche Voraussetzung für einen nachhaltigen Hochwasserschutz.

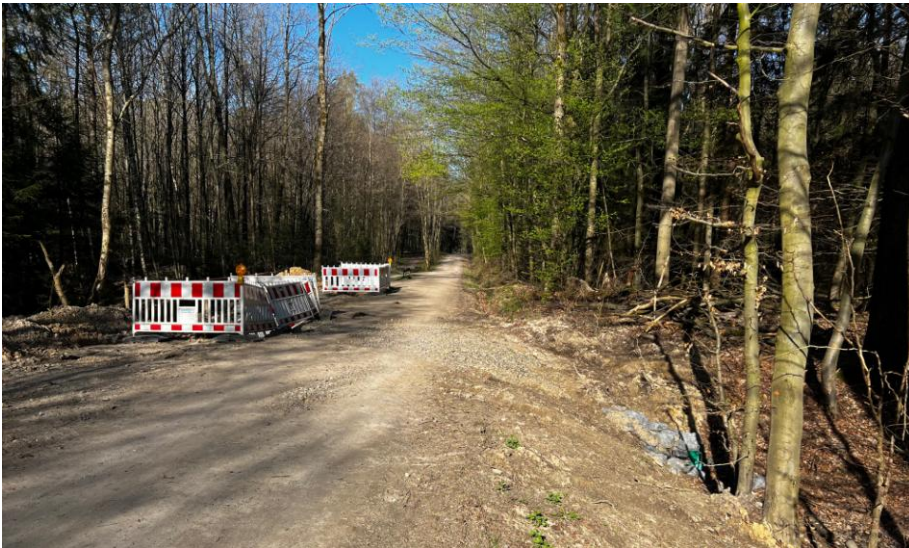
Bild 10: **Einbau von Abflussleitungen**; für den Hochwasserschutz negativ.  
Der Wald sollte als natürliches „Regenrückhaltebecken bei Hochwasser“ dienen.

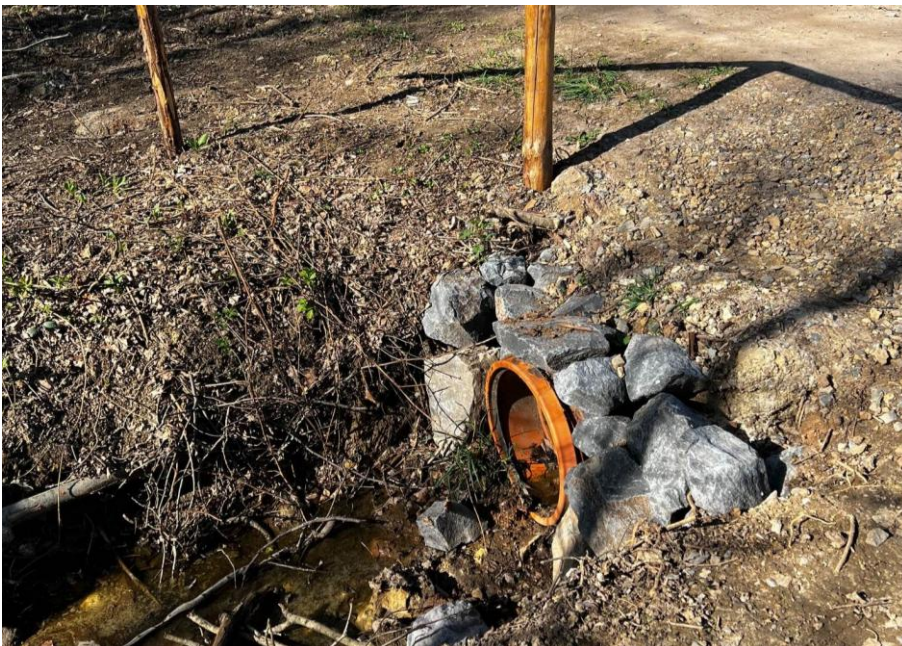
Bild 11: Einbau von Abflussleitungen (Detail)

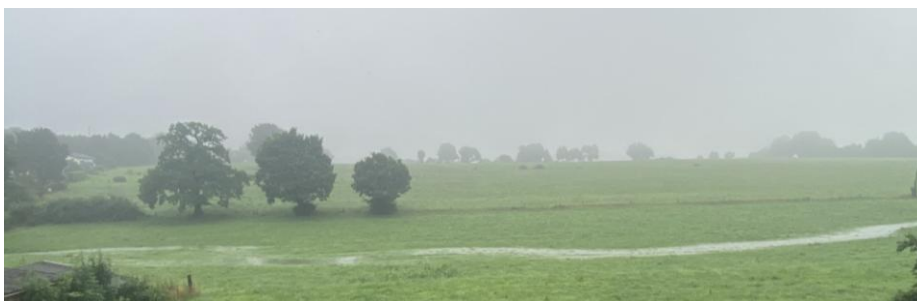
Bild 13: Ansicht Schleckheimer Bach und geplantes Neubaugebiet

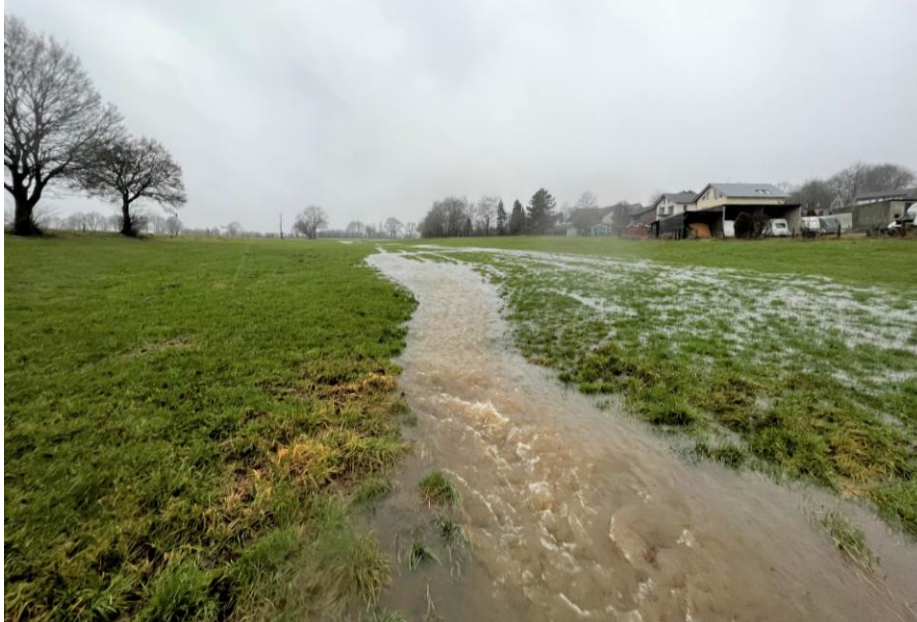
Bild 14: Schleckheimer Bach mit natürlich überschwemmten Wiesenflächen

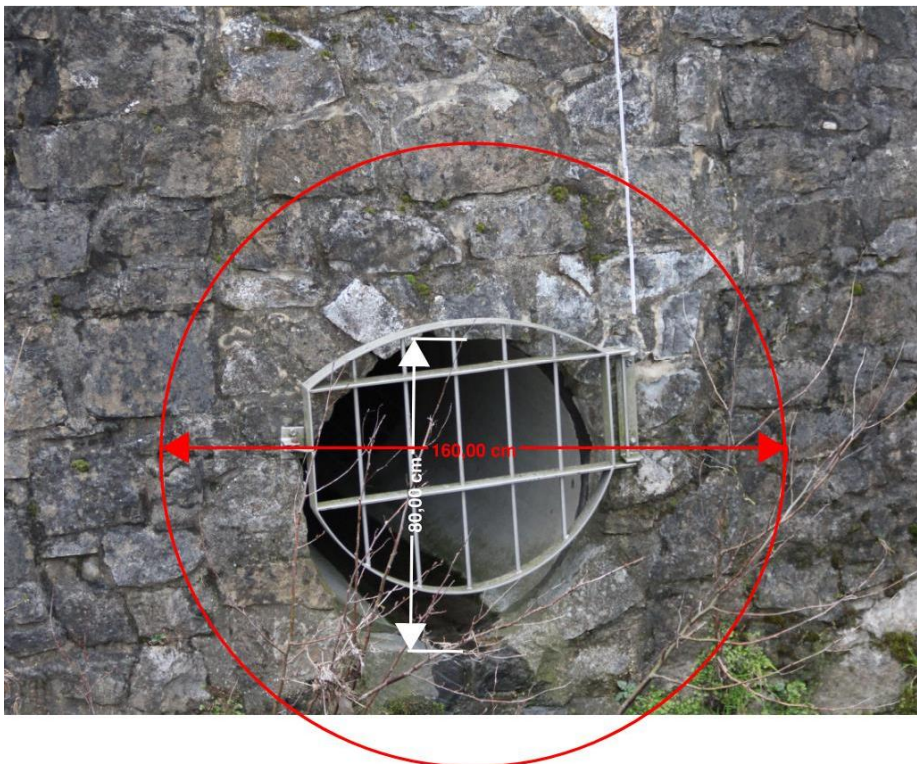
Bild 15: Kanalauslass; Querschnitt von 160 cm vor dem Auslass auf 80 cm reduziert; Lage in Bild 12; gemäß Legende (1) in Höhe Abteigarten / vor der Grundschule

Beispiel Kornelimünster: Ein weiteres Beispiel für ein defizitäres Hochwassermanagement der Stadt Aachen betrifft Kornelimünster. Die Grundstücksentwässerung der drei Neubaugebiete Kornelimünster West I (ca. 2011), dem neuen sehr großen Neubaugebiet Kornelimünster West II (2022) und dem geplanten Neubaugebiet am Schleckheimer Bach hinter dem Inda-Gymnasium erfolgt (bzw. soll erfolgen) über den 2014 gebauten Regenwasserkanal DN 1600 (Durchmesser 1,60 m) in die Inde.

Die Wassermassen der Inde und Iter vereinen sich mit den Wassermassen, die aus allen bestehenden Neubaugebieten sowie dem geplanten Neubaugebiet hinter dem Inda-Gymnasium und dem Schleckheimer Bach im Regenwasserkanal zusammengeführt und in die Inde in Höhe des Abteigartens oberhalb der Grundschule eingeleitet werden.
